**INFORME N° 0051 – 2011-EPS EMAPAHUACHO – GPO-JCC**

ASUNTO : Informe mensual del Julio del 2011.

FECHA : Huacho, 08 de Agosto del 2011.

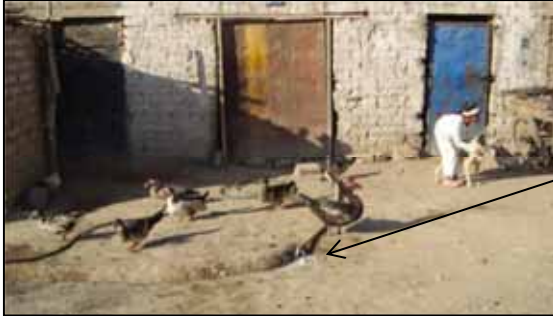
Foto N°1: pasaje Cinco

- a. Inspección técnica para la realización de proyectos en la localidad de Sayan. Asociación de vivienda Casa Blanca, pobladores de los pasajes Cuatro, Cinco, Seis y Av. General Prado (manzanas A, B, C y D), por su ubicación geográfica en un sector, que se encuentra cotas debajo de las redes de alcantarillado, no cuentan con este servicio, evacuando sus aguas residuales a la vía pública (intemperie) y defecando a través de silos o al aire libre, causando un problema de contaminación, salud pública y presentándose ya casos de enfermedades por estos focos de infección. Tal como se muestra en la foto N° 1 y N° 2.

Evacuación de desagüe a la intemperie, contaminación y problema de salud.

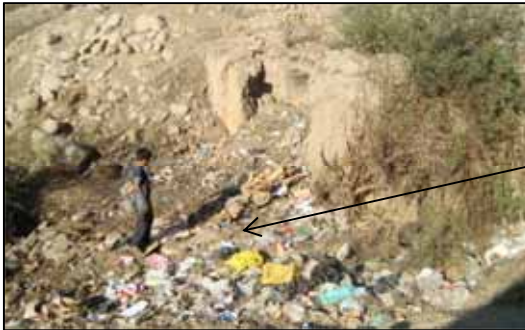
Foto N° 2: pasaje Seis

Pobladores (menor de edad) defecan al aire libre, en medio de acopio de residuos sólidos, generándose un problema de salud.

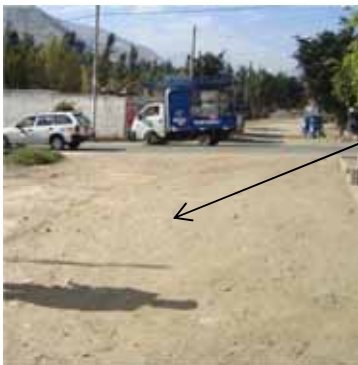
Foto N° 3: pasaje patriotas de Sayan.

Pasaje Patriotas de Sayan. Ampliación de red y conexiones domiciliarias de alcantarillado, con 90m. de red de alcantarillado, 5m<sup>2</sup> de rotura de asfalto, 15 conexiones domiciliarias.

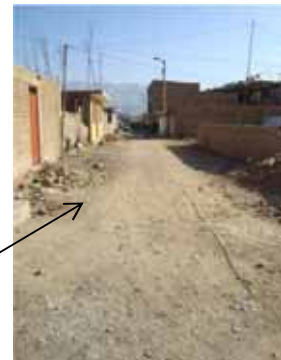
Foto N° 4: pasaje 2 de la calle Sánchez Carrión.

Pasaje 2, de la calle J.F. Sánchez Carrión. Ampliación de red y conexiones domiciliarias de alcantarillado, con 140 m. de red de alcantarillado, 12 conexiones domiciliarias

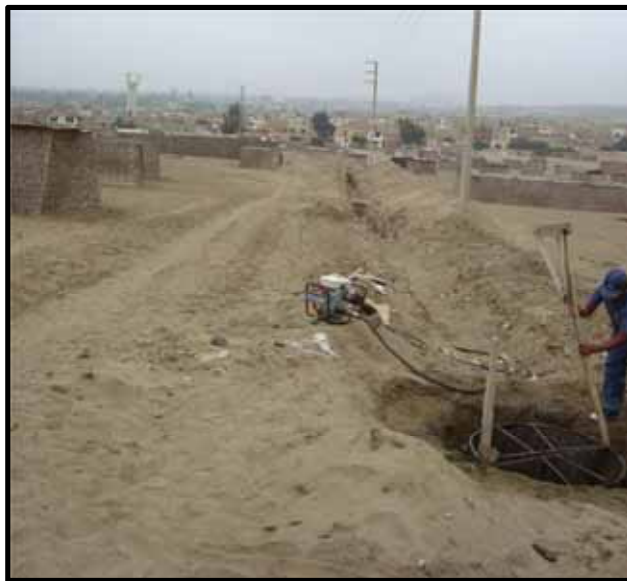
- 1) Se proyecta la construcción de 935 m de alcantarillado de tuberías de PVC Ø 315mm y Ø 200mm.
- 2) Movimientos de tierra, excavación de zanja, por la calle que cruza la AA.VV Gardenias.

Foto N°1:  
Excavación de zanja que  
cruza la AA.VV  
Gardenias

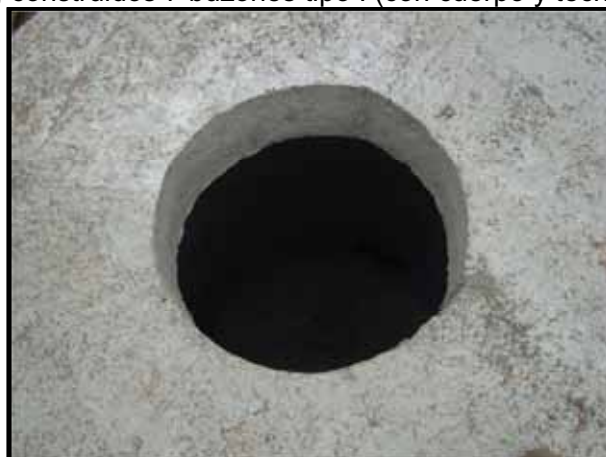
- 3) Se proyecta la construcción de 16 buzones tipo I y 2 buzones de profundidad mayor de 4m, construidos 7 buzones tipo I (con cuerpo y techo).

Foto N°2:  
Vista de techo buzón  
construido en la AA.VV  
Gardenias.

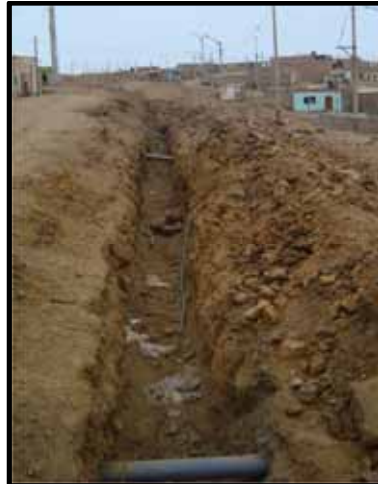
- 6) Movimientos de tierra, se ha realizado excavación de zanja para agua con profundidades de zanjas menores a 0.8m. en vías vehiculares, ya que el RNE, Noma OS.50 especifica un recubrimiento mínimo de 1m, sobre la clave del tubo.

Foto N°3:  
Vista de excavación de zanja en terreno rocoso por la AA.VV Manzanares, con profundidades menores de 0.80m.

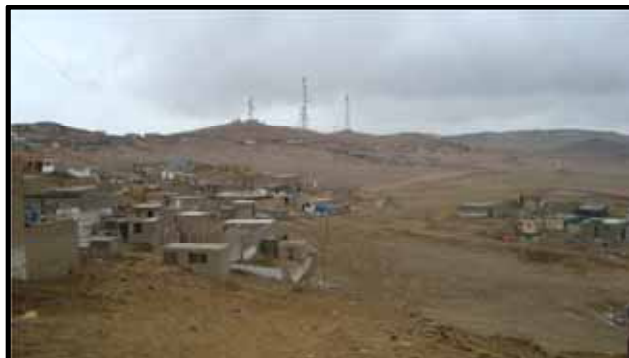
Foto N°1: ubicación de las viviendas en la AA.VV La Planicie

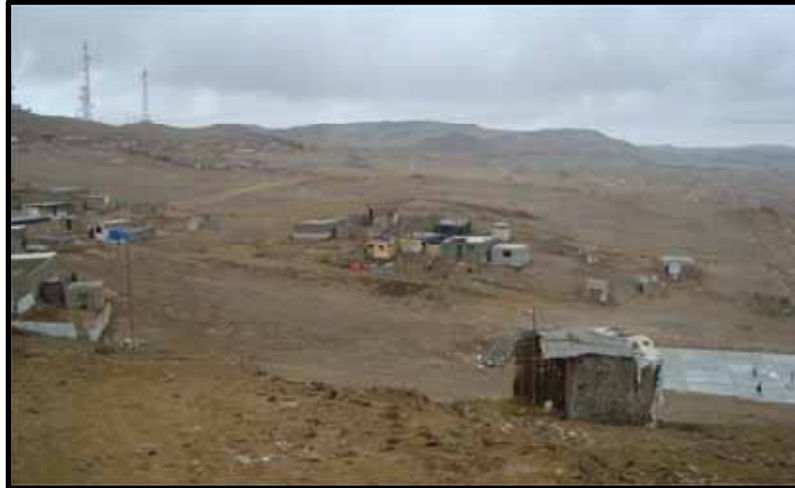
- 3) La topografía del terreno es irregular con escalonamiento, prominencias y depresiones.

Foto N°2:  
vista topográfica de las  
viviendas en la AA.VV La  
Planicie

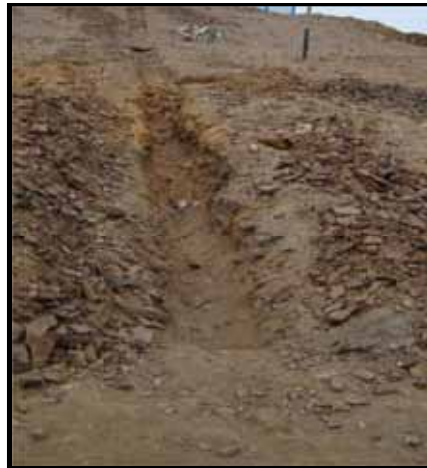
- 4) La AA.VV La Planicie, presenta el tipo de terreno rocoso, roca meteorizada,

Foto N°3: tipo de terreno  
de la AA.VV La Planicie.

- 5) Para el servicio de alcantarillado, por su ubicación de las viviendas, no es viable realizar las descargas por gravedad de las aguas residuales en su totalidad, hacia el sistema de alcantarillado de la empresa, proponiendo un sistema independiente.
- 6) Inspección de la construcción de oficinas administrativas en el local de Puquio Cano EPS EMAPA HUACHO S.A., a través del Ing. Raúl Mario Altamirano Agreda.
